ANALYSIS OF SECONDARY SHAFT GEARS FROM TLX GEARBOX FOLLOWING “HIGHWAY” TEST ON BIA/BIDC BENCH

BARBU Dragoș

3. Realizarea testului “HIGHWAY” pe bancul BIA/BIDC

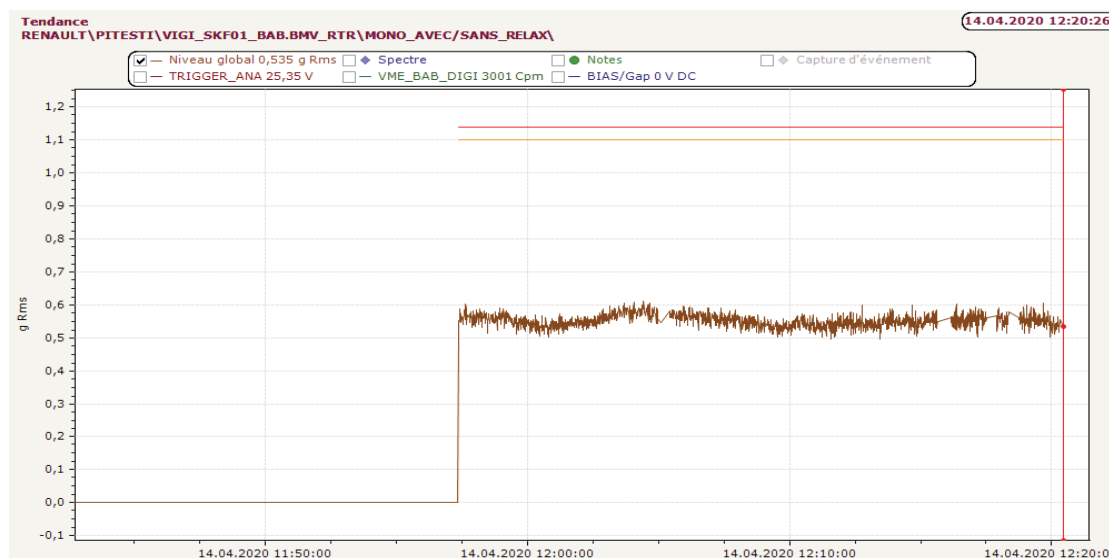
Se realizează încercarea în condiții optime și fără scurgeri de ulei din cutia de viteze, care ar fi putut pune în pericol atât cutia de viteze prin posibila deteriorare a acesteia, cât și buna desfășurare a încercării. La finalul încercării sunt procesate rezultatele acesteia. În figura 3 este prezentată înregistrarea nivelului de vibrații pe timpul acestei încercări.

Fig. 3 – Nivelul vibrațiilor cutiei de viteze

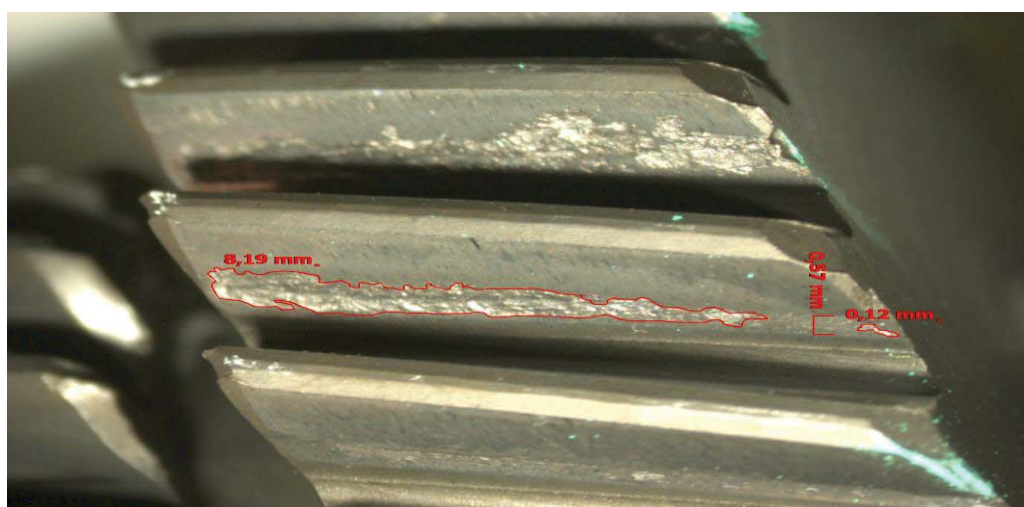
După terminarea încercării, cutia este demontată pentru a se analiza pinioanele cutiei de viteze. Se va analiza gradul de uzură al acestora în funcție de o grilă de cotare. Suprafețele danturii afectate pe fiecare pinion sunt măsurate și fotografiate. Pentru exemplificare, se poate observa în imaginea următoare gradul de afectare a danturii pinionului vitezei a 3-a :

Fig. 4 – Zona de uzură de pe flancul dintelui

Cotation Ecaillage/Pitting					Cotation		
N° Dent	Ecaillage		Pitting		Cotation	Ecaillage en mm ²	NB Dents
	surface ca mm ²	Cotation	Largeur ca mm	Cotation			
1	0.37	0.4	0.44	0.4	0	0	5
2	0.12	0.4	0.48	0.4	0.4	X < ou = 1	29
3	1.01	1.3	0.63	0.4	1.3	1 < X < ou = 3	4
4	0.94	0.4	0.56	0.4	4	3 < X < ou = 7	0
5	0.1	0.4	0.44	0.4	12	7 < X < ou = 16	1
6	0.45	0.4	0.48	0.4	36	16 < X < 36	0
7	0.49	0.4	0.49	0.4	108	X > ou = 36	0
8	0	0	0.4	0.4			39
9	0.72	0.4	0.41	0.4			
10	0.42	0.4	0.48	0.4			
11	0.38	0.4	0.52	0.4			
12	0.16	0.4	0.23	0.4			
13	0.13	0.4	0.35	0.4			
14	0.3	0.4	0.4	0.4			
15	0.07	0.4	0.38	0.4			
16	0.82	0.4	0.5	0.4			
17	0	0	0.35	0.4			
18	0.47	0.4	0.39	0.4			
19		0	0.31	0.4			
20	0.07	0.4	0.44	0.4			
21	0.44	0.4	0.33	0.4			
22	0.4	0.4	0.48	0.4			
23	0.29	0.4	0.46	0.4			
24	0.69	0.4	0.46	0.4			
25	0	0	0.44	0.4			
26	0.31	0.4	0.31	0.4			
27	0.62	0.4	0.46	0.4			
28	0.9	0.4	0.42	0.4			
29	0.68	0.4	0.54	0.4			
30	0.14	0.4	0.48	0.4

31	0.7	0.4	0.77	0.4			
32	1.94	1.3	0.32	0.4			
33	10.44	12	0	0			
34	0	0	0.77	0.4			
35	1.01	1.3	0.85	0.4			
36	1.02	1.3	0.69	0.4			
37	0.19	0.4	0.77	0.4			
38	0.81	0.4	0.73	0.4			
39	0.39	0.4	0.23	0.4			
TOTAL	27.99	28.8	59.38	18.8			
Résultat:	NOK	47.6

Gearbox	TL4 090
Part :	PFou 3ème
Couple 3ème :	28x39
Engine torque:	132 Nm
Engine speed :	2705 tr/min
Oil :	TOTAL FE3
Objective :	36,4h
Temp d'essai:	260h

Rezultatul testului realizat pe banc și analiza pinioanelor cutiei de viteze testate au scos în evidență o uzură suplimentară a suprafeței pinioanelor prin folosirea unui nou tip de ulei. Rezultatele acestui test au fost trimise către Biroul de studii, serviciul acreditat să valideze (sau să invalideze în cazul acestui test) tot ceea ce reprezintă modificări aduse cutiilor de viteze, a uleiurilor folosite, a materialelor din care sunt realizate pinioanele. Totuși, testul realizat pe bancul B IDC a redus timpul de testare la câteva zile, în condițiile în care, în timp real, pe vehicul, aceste teste pot dura mult mai mult. Realizate în mod periodic, aceste teste duc la menținerea calității produselor finite, având o mai bună vizibilitate asupra eventualelor derivate de calitate.
