# STUDIUL PRIVIND BAZA LEGALĂ ȘI METODOLOGICĂ DE CERCETARE A ACCIDENTULUI DE MUNCĂ DE LA ÎNTREPRINDEREA CRISS INVEST S.R.L.

**CIOBANU Vlad-Andrei**

## **1 OBIECTUL CERCETĂRII**

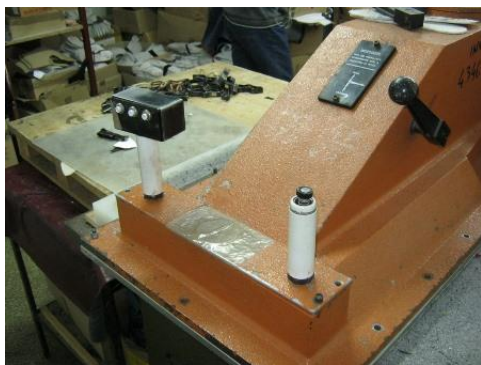
Fig. 1 Ștanța nicovală

### 2.2 Descrierea detaliată a locului producerii evenimentului (vezi Figura 1)

Locul evenimentului: punctul de lucru al S.C. CRISS INVEST S.R.L. - Secția Croit Piele.

DINU D., angajată la S.C. CRISS INVEST S.R.L. în funcția de confecționar s-a rănit la mâna stângă: în timp ce croia piesele din piele, la ștanța tip nicovală. Această ștanță se află în Atelierul ștanțe-croire/debitare accesorii/piese din piele pentru încălțăminte. În acest atelier sunt mai multe echipamente de muncă (prese/ ștanțe), așezate pe două rânduri, asigurând fluxul de fabricație.

a) Revizia echipamentului de muncă - a ștanței tip nicovală. Montarea unui dispozitiv de protecție (un distanțier pe contur, în jurul butoanelor) pe consola cu butoane din stânga, pentru a împiedica apăsarea accidentală a butoanelor. (vezi Figura 3, Figura 4). După cum se observă în Figura 1, butoanele sunt foarte ușor de apăsat și nu au sistem de protecție împotriva apăsării accidentale.

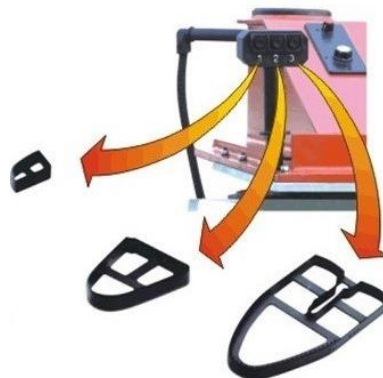
**Fig. 4 Matrițe ștanță**

În Figura 4 s-a încercat găsirea unei soluții pentru îmbrăcarea butonului în așa fel încât să se excludă apăsările accidentale cu pieptul sau cu obiecte tari ținute pe îmbrăcăminte. Dispozitivul trebuie să fie practic, dintr-un material destul de dur, dar rotunjit în așa fel încât să nu rănească lucrătorul.

Prin acest dispozitiv de protecție lucrătorul are în continuare o acțiune naturală și ergonomică asupra echipamentului de muncă.

În final, echipamentul de muncă va arăta ca în Figura 3, adică, fiecare buton va avea protecție împotriva apăsării accidentale. În generația următoare de ștanțe se va ține cont de acest risc de accidentare iar producătorii vor lua măsuri de protecție.
