# STRUCTURI ORGANIZAȚIONALE ȘI ÎMBUNĂȚĂȚIREA PROCESULUI DE ANALIZĂ A PROBLEMELOR DE CALITATE ÎNTÂLNITE LA CLIENT

În prezenta lucrare, îmi propun să prezint o metodă folosită pentru identificarea cauzelor unei probleme de calitate apărute la client: cotiera centrală nu mai rămâne în poziția superioară.

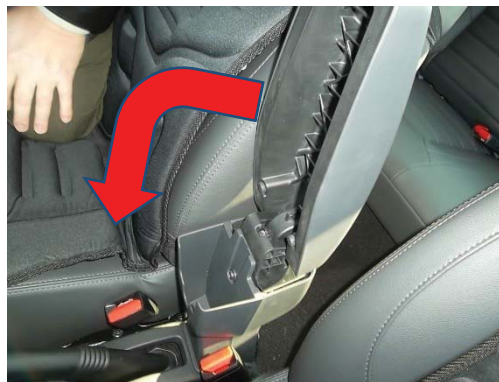
O parte dintre clienții noștri reclamă faptul că pentru vehiculele dotate cu cotieră centrală pentru scaunele din față, aceasta nu mai poate fi menținută în poziția superioară.

**Fig. 1. Prezentarea efectului client**

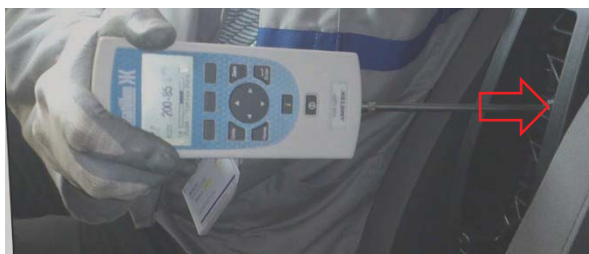
În caietul de sarcini al piesei există impus un efort de rupere al piesei în poziție maxim deschisă, valoarea acestuia fiind de 25daN pe o perioadă de 5 secunde.

În figura 5 este prezentat modul de aplicare al efortului pentru realizarea acestui test.

Fig. 5. Realizarea testului din caietul de sarcini

Pentru a verifica rezistența pieselor, a fost realizat acest test pe un eșantion de 5 piese noi, rezultatele fiind prezentate în tabelul 1.

Piesa	Efort ( daN)	Ruptură
Piesa 1	20	Da
Piesa 2	18	Da
Piesa 3	21	Da
Piesa 4	20	Da
Piesa 5	22	Da

În urma analizei datelor obținute în tabelul de mai sus, constatăm că piesele nu corespund cerințelor caietului de sarcini.

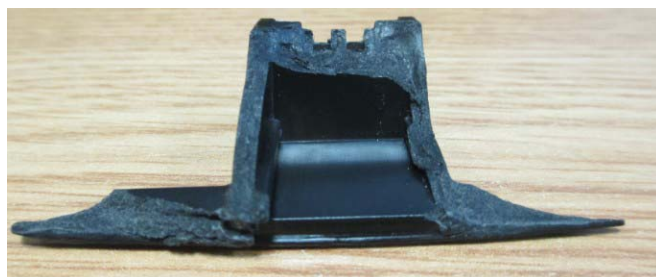
Pentru a doua subcauză, neconformitate proces de injecție, aceleași două piese au fost analizate de către laborator și s-a constatat că ambele prezintă defecte interne de tip goluri de aer în zonele de amorsaj ale rupturii ( vezi figura 6).

Fig. 6. Prezență defecte de material

În concluzie, subcauza **Neconformitate proces de injecție** este adevărată.

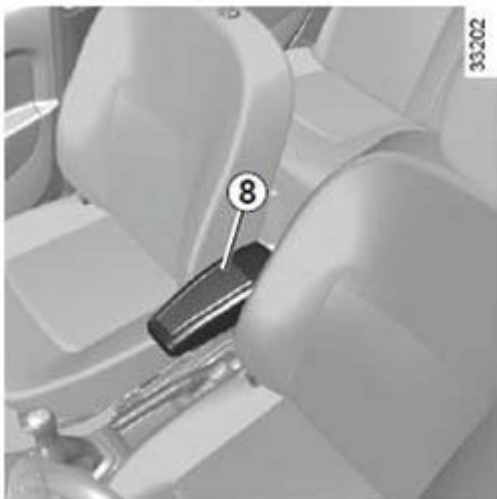
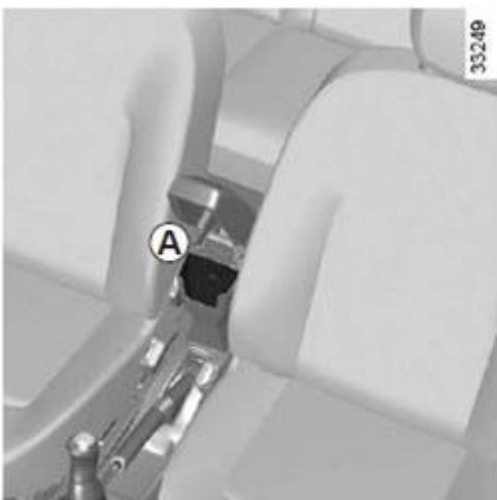
În manualul vehiculului nu există informații cu privire la utilizarea cotierei.

Fig. 7. Extras manual vehicul

În concluzie, această sub-cauză de defectare este adevărată.

Următorul pas este acela de cautare a unei soluții care să ne asigure că piesele primite de la furnizor sunt conforme cu specificațiile, dar și că în Manualul de Utilizare este precizat modul de utilizare a cotierei.

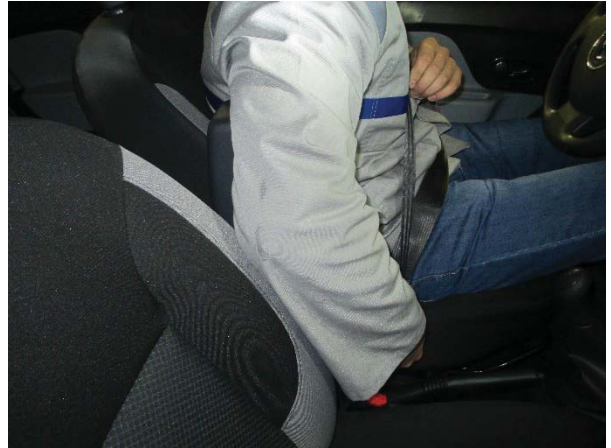
În urma încercărilor efectuate în atelier, s-a constatat că există riscul de rupere a cotierei în mai multe situații, prezentate în figurile de mai jos:

a) la punerea centurii de siguranță
