# IDENTIFICAREA ȘI SOLUȚIONAREA DEFECTELOR CU EFECT CLIENT PENTRU AUTOTURISMELE DACIA

*REZUMAT: În cadrul acestei lucrări este prezentat modul de detectare și analiză a unui defect apărut pe un vehicul din gama DACIA. Pentru îndeplinirea acestui obiectiv, s-a realizat culegerea, sintetizarea și prezentarea aspectelor teoretice privind procesul de control statistic procentual, s-au studiat elementele teoretice ale metodelor SPC, 8D și metoda 5 De Ce. Activitățile desfășurate în cadrul acestei firme au avut drept scop prezentarea modului de detectare al unui defect și de analiză al defectelor pe vehiculele din gama DACIA. La metoda de detectare al defectelor pe autovehicule s-a utilizat modul de control PESD, un tip de control care se realizează în tot grupul RENAULT, care se efectuează cu scopul de a măsura nivelul de calitate.*

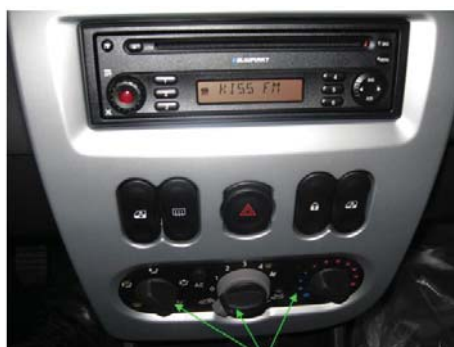
Fig. 1. Fațada planșă bord

6. Control de climatizare (1 min): la sistemul de climatizare se verifică comanda Rece / Cald, comanda de reglaj a treptelor de aer, comanda de direcționare a aerului (fig. 1), comanda radio, parasolare stânga / dreapta ;

verificare climatizare rece-cald

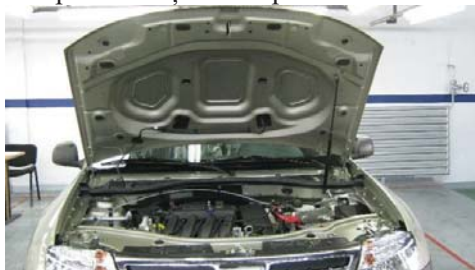
Fig. 3. Control compartiment Motor

12. Control compartiment motor fig.3 (3 min)

- se verifică insonorizantul, protecția din spatele motorului;
- se mai verifică și dacă lichidele de antigel, ulei, lichid direcție asistată sunt la nivel;
- se verifică și dacă etichetele de pe bara față sunt lipsă sau neconforme;

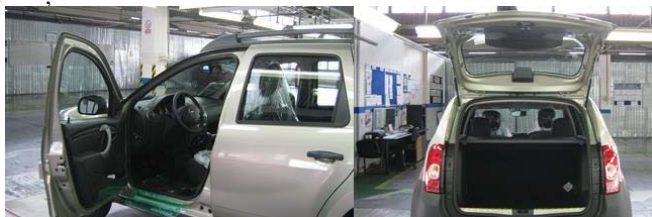
Fig. 4. Aspect ușa stânga față

14. Control funcțional și aspect ușa stânga față fig.4 (1min)

- verificarea ușa stânga față, se detectează conformitatea etichetei, presiune roți, aspect + fixări echipament cheson ușa stânga față- Risc eticheta NC

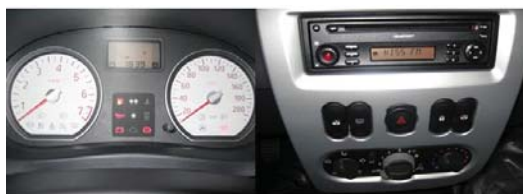
Fig. 5. Verificarea plansei bord

15. Control aspect și funcțional echipament intrare ușa stânga față, fig.5 (1.30 min)

- se verifică intrare ușa față: scaune, tetiere, centură securitate;

- se așează pe scaun și se verifică planșa bord, tablou bord, volanul dacă este conform, etichete parasolar ;

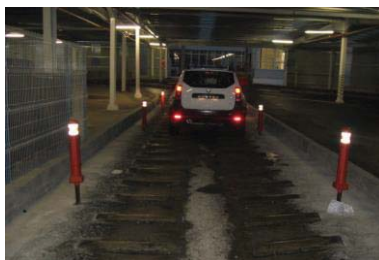
Fig. 6. Zona A-B

1. Trecere vehicul prin zona A-B, în aceasta zonă se detectează zgomote de suspensie, zgomote de caroserie, zgomote de eșapament, și de habitacul.

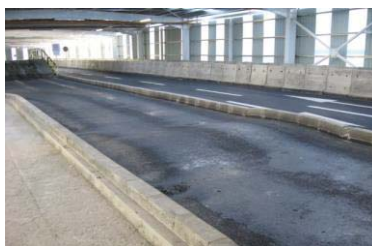
Fig. 7. Zona Cocoasa de camila

2. Trecere vehicul prin zona B-C sau zona cocoșă de cămila, în aceasta zonă se detectează zgomote la frânare și la sistemul de suspensie.

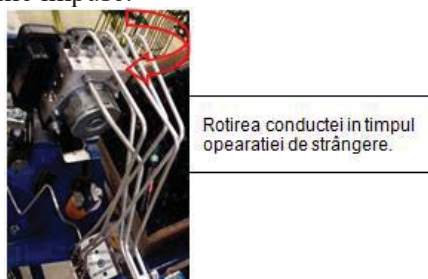
Fig. 14. Rotirea conductei

CD2 : Rotirea conductei de frână în timpul montajului conductei pe blocul ABS.

În timpul operației de strângere a conductei se observă o diminuare a jocului între conducta rigidă și conducta turbo față de specificațiile impuse.
