ÎMBUNĂȚIREA PROCESULUI INDUSTRIAL DE VOPSIRE A COMPONENTELOR AUTO DIN MATERIALE PLASTICE

REZUMAT: Lucrarea face referire la îmbunătățirea procesului de vopsire a pieselor din material plastic (a barelor) pentru a asigura o creștere a cadenței conform cerințelor actuale ale fabricației din cadrul Uzinei Dacia în condiții de calitate.

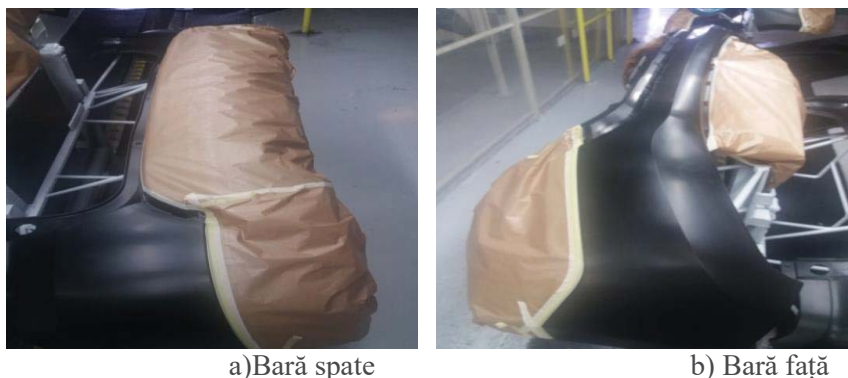
Fig. 1. Bare maruflete pregătite pentru vopsire pentru autovehiculul Duster

Maruflarea barelor (vezi figura 1) pentru vopsit are ca scop protejarea anumitor zone de pe piesele din plastic în procesul de vopsire pentru a corespunde diversificării tehnice cerute de către client. La momentul actual se cere ca 50% din volumul unei bare să fie vopsit iar restul de 50% să rămână plastic negru.

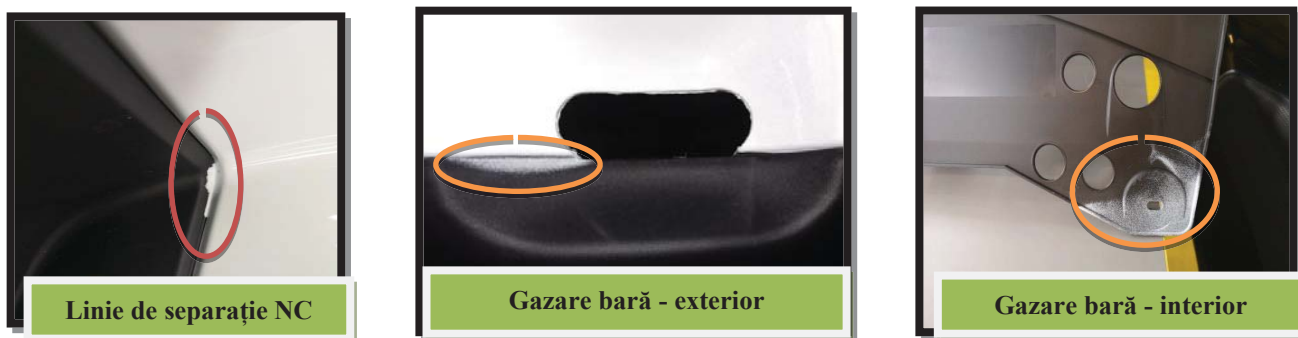
Fig.4. Defecte de calitate generate de maruflare necorespunzătoare

Un alt defect generat în această etapă se numește **Gazare**, ceea ce înseamnă că aplicarea benzii autoadezive feline nu a fost aplicată corespunzător FOS-ului (Fișă Operație Standard), iar

în etapa de vopsire bază, roboții suflă cu presiune și vopseaua patrunde în zona unde bara trebuia să rămână neagră. Acest defect se datorează și operatorului care nu a lipit banda auto-adezivă în mod egal, jumătate pe șablon și jumătate pe panou.

În imaginile de mai jos (vezi figura 4) am dat câteva exemple de defecte de calitate care se pot produce în etapa de maruflare.

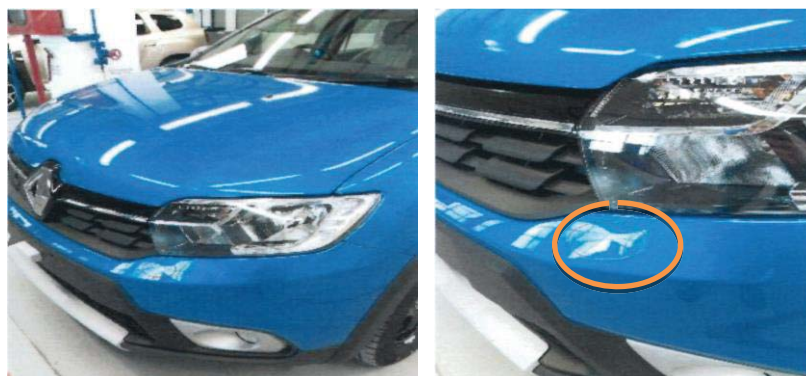
Fig.5. Vârf

Următoarea etapă este de **încărcare bare**, după ce este maruflată, bara este evacuată pe un suport tampon, după care este preluată de un operator care o încarcă pe banda transportoare. În acest moment se pot genera defecte de calitate, precum: zgârieturi, deformări sau vârfuri (vezi figura 5) din cauza atât a manipulării greșite efectuate de către operatorul de la încărcare bare dar și din cauza curățării inefficiente a suportilor tampon și ale celor de pe conveior (banda transportoare).

Defectul de calitate produs în postul de încărcare bare din imaginile de mai jos, se numește Vârf și este rezultatul utilizării unui dispozitiv neconform care a intrat în contact cu bara.

- modificarea suportilor conform cu standardul;
- introducerea în F.O.S. a acțiunii de verificare conformitate dispozitiv înainte de încărcarea barei pe acesta.

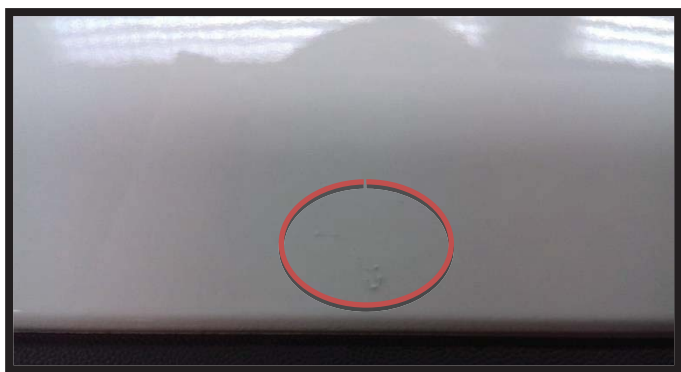
Fig. 6. Impurități

Cele două operații de suflare și ștergere sunt esențiale înainte de vopsire deoarece sunt eliminate **impuritățile** (vezi figura 6) acumulate în timpul transportului. Dacă acestea nu sunt efectuate corespunzător FOS-ului se vor genera defecte precum: granule, **depuneri de particule** (vezi figura 7), exfolieri ale materialului sau ale vopselei pe material.

- Respectarea FOS-ului de către operatorii de la posturile de suflare și ștergere,
- Curățarea regulată a brațelor roboților de la aplicare apret și bază,
- Curățarea regulată a tubulaturii și a duzelor,
- Etanșarea filtrelor plafon.

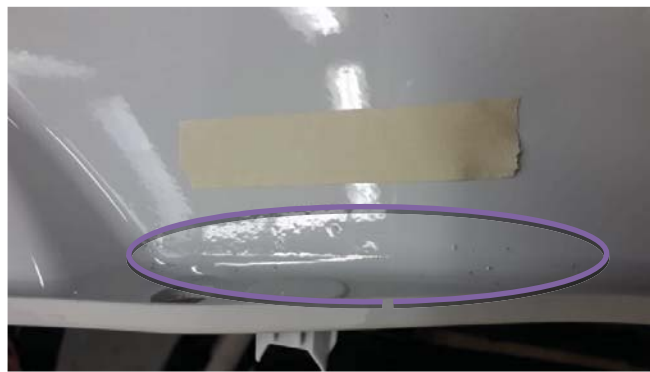
Fig.7. Depuneri de particule

- zona respectivă a barei a rămas neștersă,
- impuritățile din transport nu sunt eliminate prin degresare cu alcool,
- brațele roboților sunt încărcate cu vopsea,
- barele prezintă particule de apret întărite provenite de la pistoleți,

- filtrele plafon din cabinele apret și bază sunt neetanșe,
- rampele de suflare aer sunt încărcate de funingine.

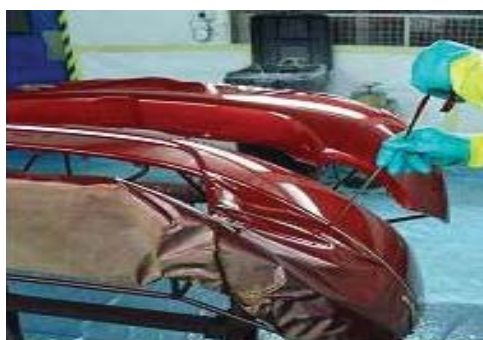
8. Demarufare parțială

Demarufarea parțială (vezi figura 8) și controlul vizual al produsului final sunt operații efectuate de un operator în ultimul post din cadrul UEL-ului Lansare Bare și presupune îndepărtarea bandei adezive după ce bara a trecut prin tot procesul de vopsire. Acest operator trebuie să se asigure că nu va genera nici un defect de aceea nu trebuie să atingă zona vopsită. Defectul cel mai des întâlnit, produs în acest post este **Amprenta** pe suprafața vopsită (vezi figura 9).

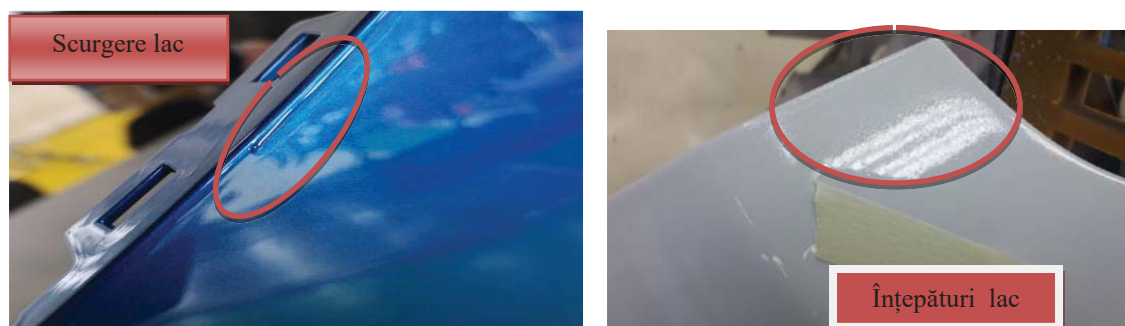
Fig.12. Defecte de calitate generate după aplicare Lac

Defecte generate (vezi figura 12):

- lipsă acoperire lac.
- coaja de portocală este un defect produs din cauze precum: uscarea prea rapidă a lacului, temperaturii anormale sau lacul este lipsit de vâscozitate,
- întepăturile, este un defect de calitate ce apare din cauza unei temperaturi neoptimizate, de fapt sunt bule de vopsea generate în etapa de aplicare vopsea-bază, dar care erup în etapa de aplicare lac,
- scurgeri lac, apar din cauze precum:
 - roboții de aplicare lac se află la o distanță prea mică față de bară,
 - materialul barei este prea subțire,
 - lacul este suflat în alte direcții de ventilația din cabină,

- Menținerea unei temperaturi optime în cabina de aplicare lac,
- Poziționarea brațelor roboților la o distanță corespunzătoare (25-30 cm),
- Optimizarea ventilației în cabina de aplicare lac.

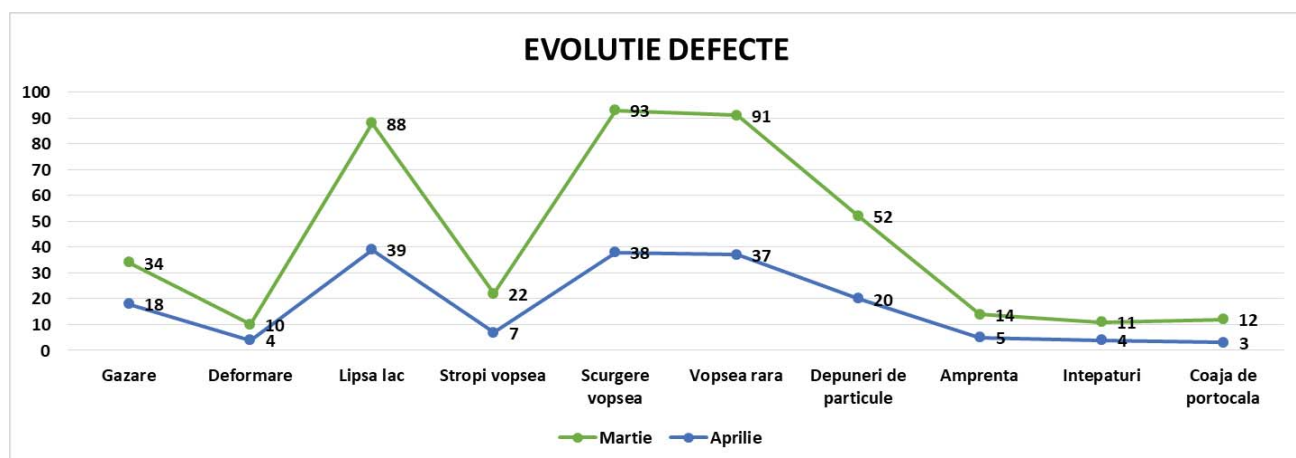
Fig. 13. Evoluția defectelor de calitate

În urma punerii în aplicare a acțiunilor precizate în analizele 5 De Ce și prin respectarea acestora de către toți operatorii implicați, numărul defectelor la nivel de Unitate Elementară de Lucru a scăzut semnificativ doar într-o lună. În reprezentarea grafică (vezi figura 13) se poate observa că evoluția

defectelor apărute în luna aprilie față de luna martie este una favorabilă și ne dorim să aducem idei pentru îmbunătățirea proceselor de pregătire și de vopsire pentru a ajunge la eliminarea tuturor cauzelor care generează defectele de calitate.
