REDUCEREA RECLAMAȚILOR REFERITOARE LA MARCAJUL APLICAT PE CABLURILE DE ENERGIE ELECTRICA

ABSTRACT: The paper presents a case study developed in the enterprise Prysmian Cables & Systems from Slatina. The project aim has been to define and implement a continuous improvement project in order to standardize the nonconformities management process and the associated responsibilities. The root causes have been identified and then series of necessary actions have been implemented aiming to definitely solve them.

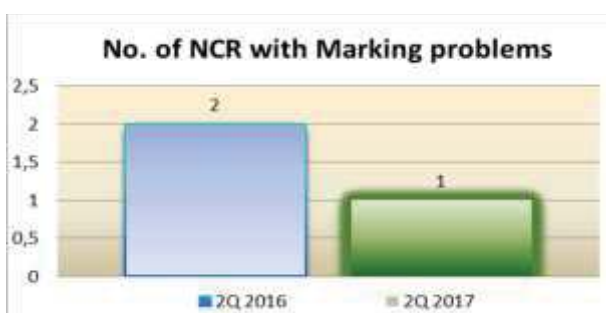
Fig. 3. Nr. de neconformitati cu probleme de marcaj

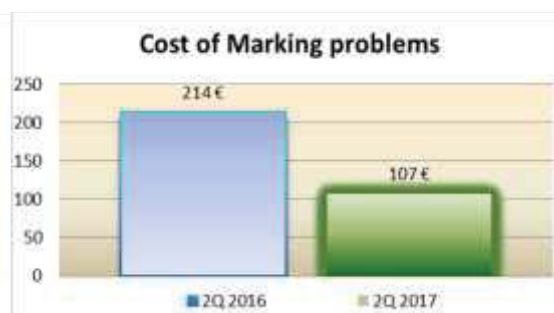
Fig. 4. Costul neconformitatilor cu probleme de marcaj

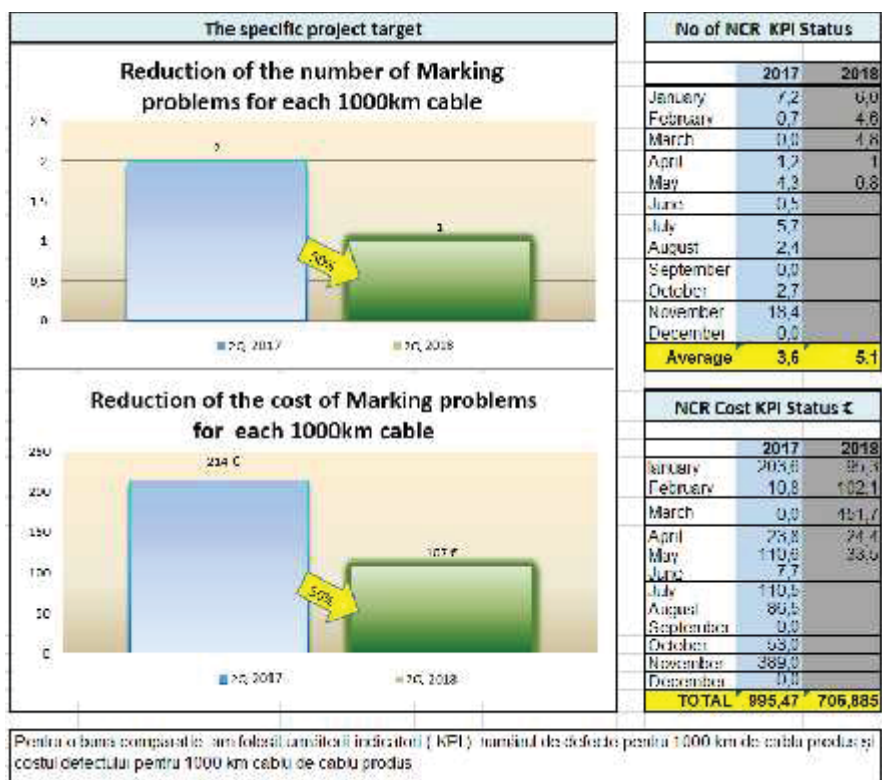
Fig. 5. Obiectivele țintă

Pentru semestrul 2/2018, ținta este de a reduce numărul de neconformități cu 1,8 NCR/1000 km de cablu produs, cu o economie de 107 euro pentru fiecare 1000 km de cablu produs.

Ținta pentru anul 2018 este eliminarea tuturor reclamațiilor, cele 3 reclamații însumând aproximativ 8,7 k€ (estimate pentru o producție similară).

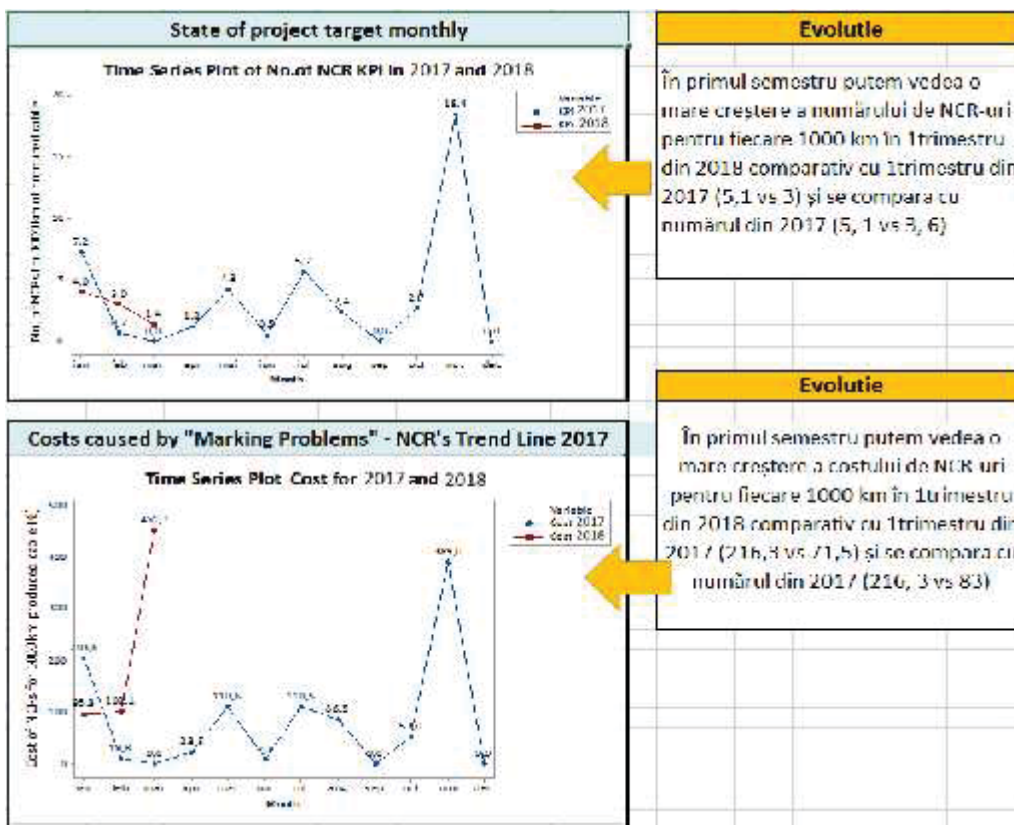
Fig. 6. Evoluția semestrială a neconformităților și a costurilor

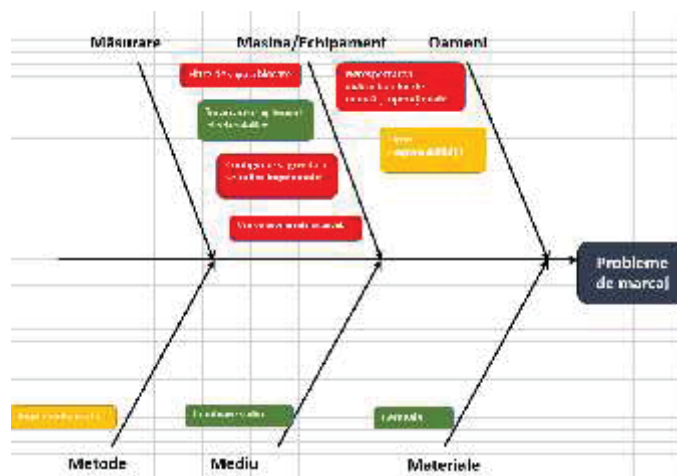
Fig. 7. Analiza Fishbone

În funcție de severitatea impactului și probabilitatea de generare a acestui tip de defect potențialele cauze au fost împărțite în trei categorii : roșii - probabile, galbene - puțin probabile și verzi - improbable. La cauzele cheie probabile, s-a aplicat apoi metoda “5 De ce?”.

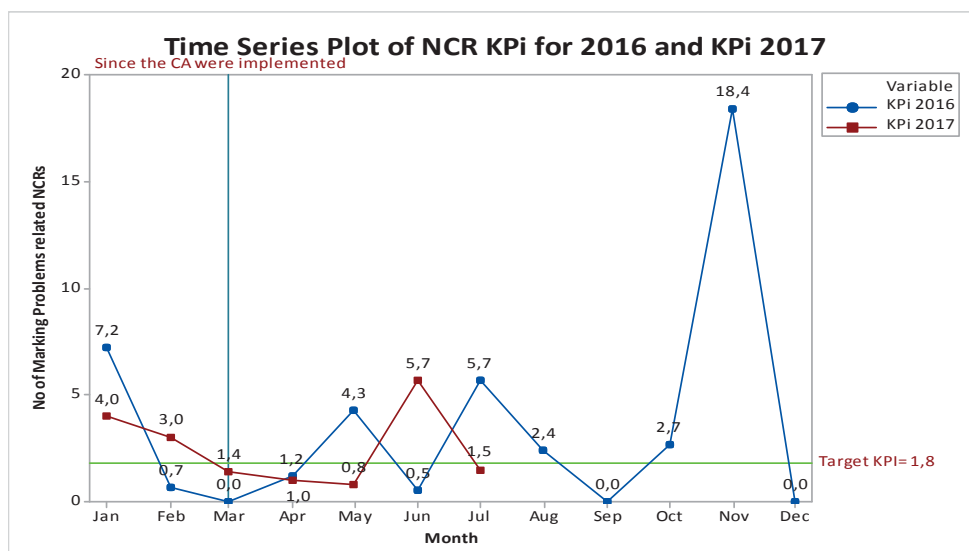
Fig. 6. Validarea neconformităților

În cele 4 luni de la punerea în aplicare a acțiunilor corective, s-a înregistrat o scădere semnificativă atât a indicatorilor de performanță, cât și a indicatorilor de cost. În această perioadă s-au înregistrat zero reclamații. În total, s-au economisit 1382.6 Euro față de aceeași perioadă a anului trecut.
