## RESEARCH REGARDING THE WELDING BEHAVIOR OF AUSTENITIC STAINLESS STEEL AISI 304L

MĂRĂȘESCU Cristian

The paper presents the problems that occur when welding X5CrNi18-10 austenitic steel (304) using different welding processes. The welding processes used to perform the weldability tests were GTAW (WIG) and SMAW (SMEI). The choice of these welding processes was made considering the reduced thickness of the plates used in the study, of 5 mm. Welding problems were identified in all three welded samples. The main problems that occur when welding these types of steels are: intercrystalline corrosion; excessive deformation; hot cracking. After welding, the samples were subjected to non-destructive tests: visual examination, penetrating liquids (LP) and penetrating radiation (X-rays). Imperfections were identified due to the inadequate preparation of the joint, due to the melting method and lack of experience of the welder. Some of the imperfections could have been eliminated if technological shets were used at the ends of the welded plates, to start and stop the electric arc outside of the weld.

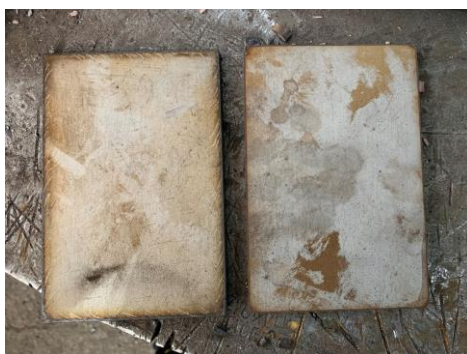
**Fig. 2. Plăcile din oțel 304 înainte de curățire.**

Curățarea suprafețelor probelor debitate s-a realizat cu un tampon din bumbac curat îmbibat cu soluție de etanol iar muchiile au fost polizate cu disc abraziv, apoi cu o perie cu sârma din oțel inoxidabil (fig. 2 și 3).

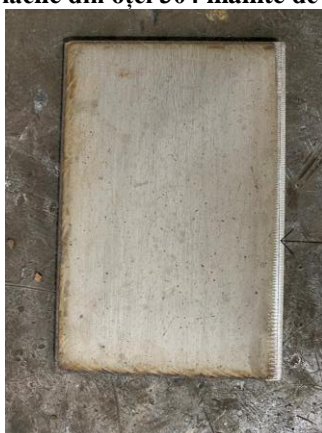
**Fig. 3. Suprafața plăcii după degresarea cu etanol.**

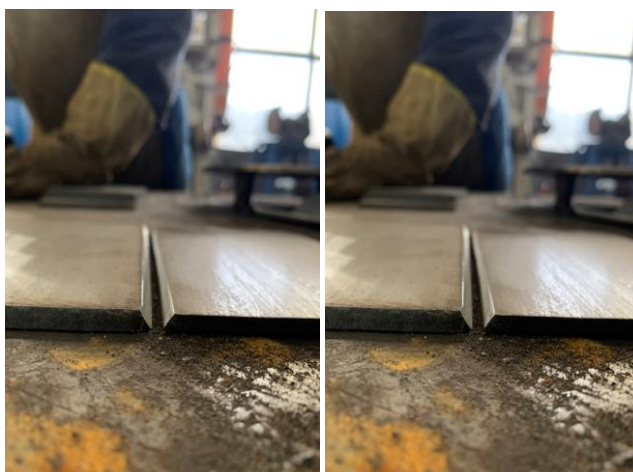
**Fig. 4. Prelucrarea rostului în “V”.**

Datorită grosimii destul de mici a pieselor, rostul s-a prelucrat în “V”. Prelucrarea s-a realizat cu disc abraziv. Pentru menținerea în poziția corectă la sudare, au fost atașate plăcuțe de capăt la ambele capete ale sudurii (fig. 4).

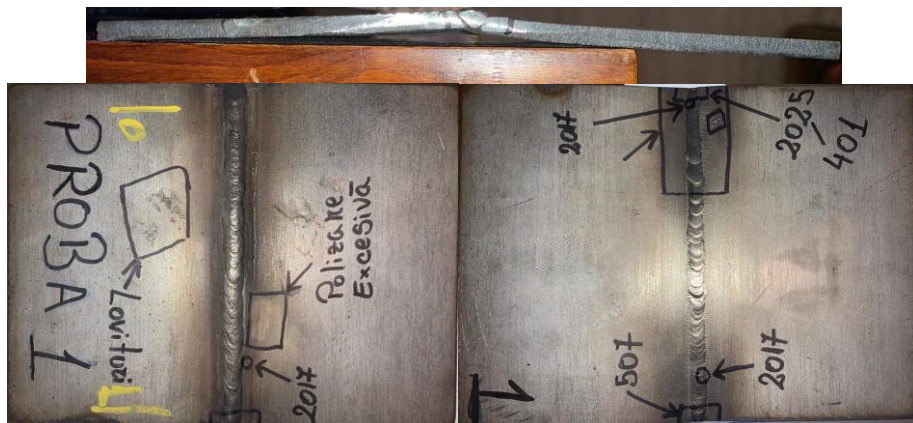
Fig. 7. Aspectul sudurii și identificarea imperfecțiunilor pentru Proba 1

- a) **Controlul optico-vizual**, care a vizat identificarea abaterilor de la forma geometrică, dezaxarea tablelor în rost, formarea de stropi, apariția craterelor la începutul și sfârșitul sudurii. Astfel de imperfecțiuni au fost identificate mai ales în cazul probei 1 (fig. 7). În acest caz s-a produs o decalare a tablelor deși au fost imobilizate cu plăcuțe tehnologice. Prinderea nu a fost suficient de fermă și regimul de sudare a fost prea intens, astfel că s-a produs o deformare unghiulară a plăcilor în zona de sudare.

După sudare s-a realizat eliminarea stropilor de pe suprafețele tablelor sudate și curățarea acestora cu etanol, ocazie cu care s-au depistat imperfecțiuni cum au fost: polizarea excesivă, por superficial (2017), retasură de crater deschisă (2025), topire incompletă (401), nealiniere axială (507).

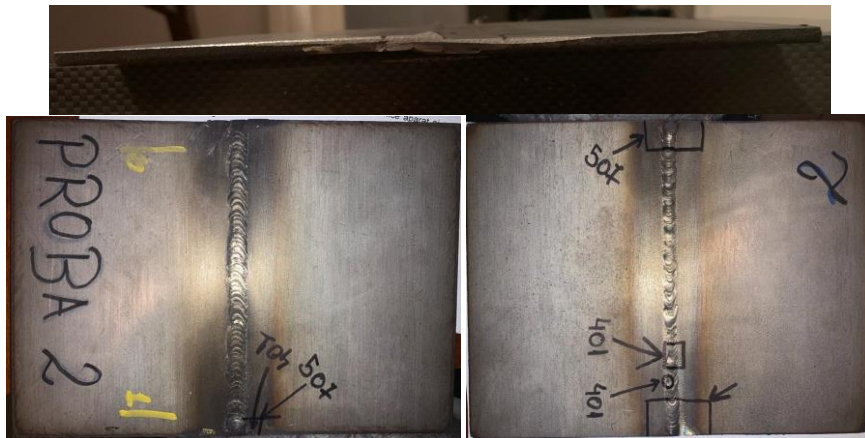
Fig. 8. Aspectul sudurii și identificarea imperfecțiunilor pentru Proba 2

În cazul probei 2 (fig. 8), principalele imperfecțiuni identificate au fost: **507** - nealiniere axială, **401** – topire incompletă. Din vederea laterală se observă că deformațiile remanente au fost mai reduse în acest caz.

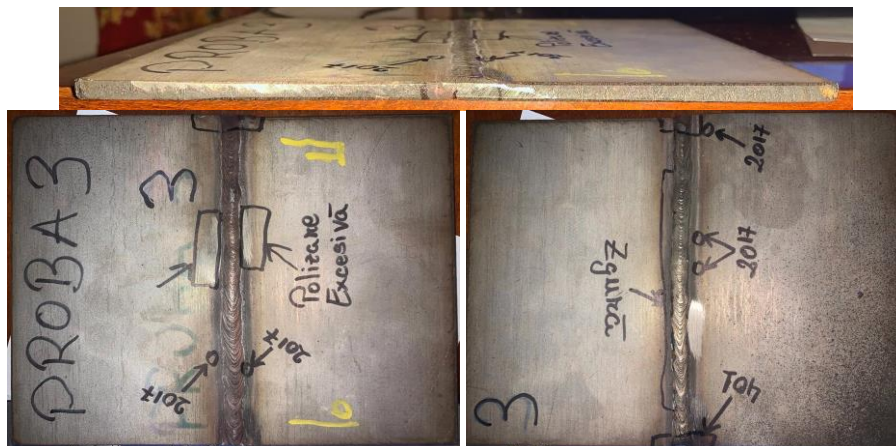
Fig. 9. Aspectul sudurii și identificarea imperfecțiunilor pentru Proba 3

În cazul probei 3 (fig. 9) au fost identificate următoarele imperfecțiuni: **2017** – por superficial, **401** – topire incompletă, **ZIT** – mai extins, film de zgură, zone cu polizare excesivă  
Din vederea laterală se observă că deformarea pieselor a fost minimă în acest caz.

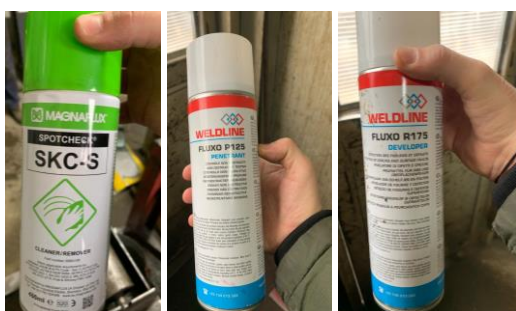
Fig. 10. Lichidele utilizate pentru controlul cu lichide penetrante.

- Degresant SKC-S; Pentrant P125, Developant R175

- Timp penetrare – 20 minute

- Timp dezvoltare 10 minute
