IDENTIFICATION OF THE WELDING POINTS IN THE AFTER-SALES DEPARTMENT

ABSTRACT: *The welding process is a very common one used in industry, especially in the automotive industry. This paper presents the main advantages of using welding in the manufacturing process but also in the after-sales stage and emphasizes the use of welding points in the body department. It is also very important to respect the quality aspects of the welding points. For this, the need arose for the implementation within the companies of the departments that aim at respecting the quality and guiding the collaborators in order to achieve compliant joints. The objective of this work is to identify the welding points that must be performed additionally on a body spare part. In this sense, the activity called Welding Range was described and some examples were presented.*

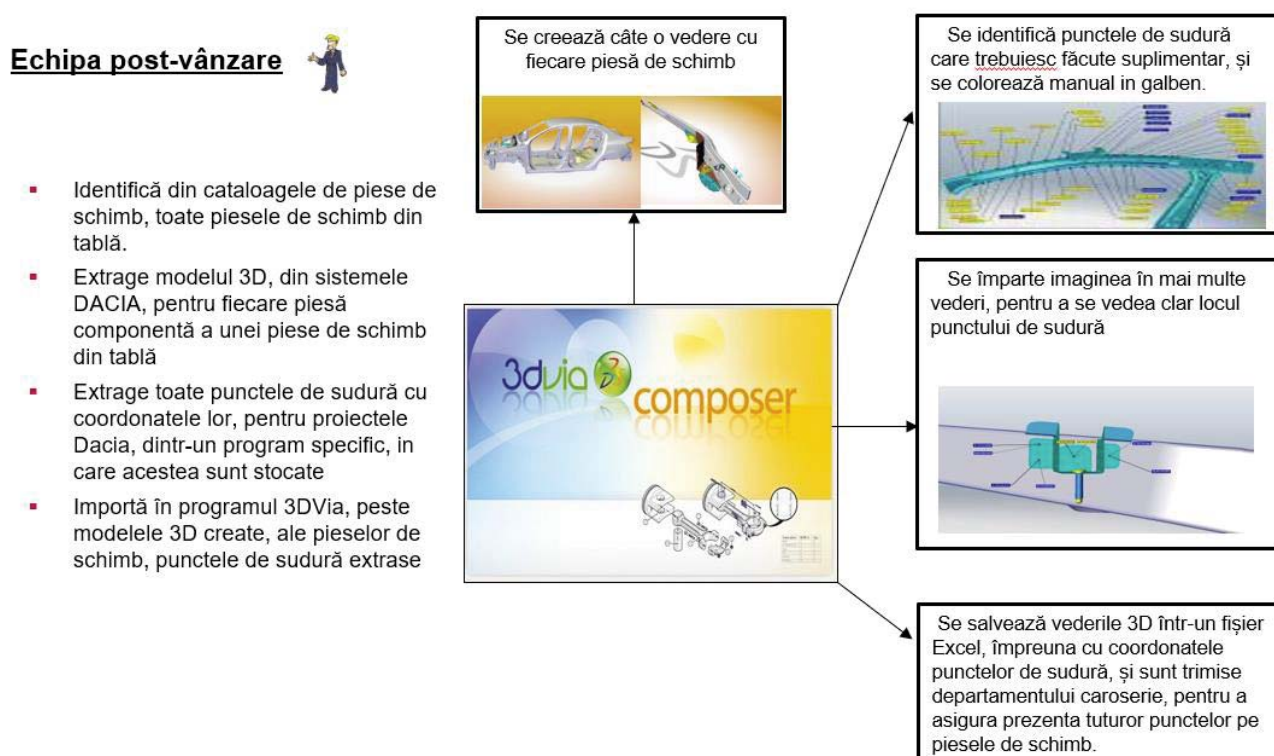
În fig.3 sunt prezentate succint obiectivele activității – Gamă de Sudură și totodată, schematizat, este prezentata și metodologia de lucru.

Fig. 3 Proces Gamă Sudură
