POSSIBILITĂȚI DE ÎMBUNĂȚIRE A STANDARDELOR DE MANAGEMENT AL CALITĂȚII CU APLICAȚII ÎN DOMENIUL AUTOMOBILELOR

Partea II - STUDIUL DE CAZ - REZOLVAREA PROBLEMEI DE CALITATE „, COJIRE VOPSEA UȘĂ FAȚĂ STÂNGA”

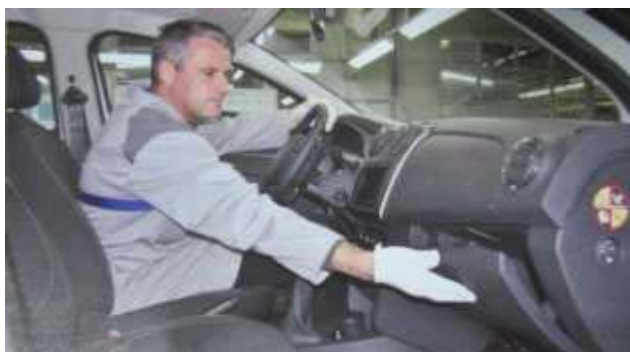
Figura 3. Verificarea senzorială

Senzorială, clientul vede dacă elementele de caroserie sunt perfect ansamblate, dacă vopseaua este bine aplicată, atinge piesele și verifică rezistența lor. Intră în mașină și simte confortul la bord, ascultă zgomotele produse de părțile mobile, cele generate de pornirea motorului. Atinge materialele, simte textura și mirosul interiorului.

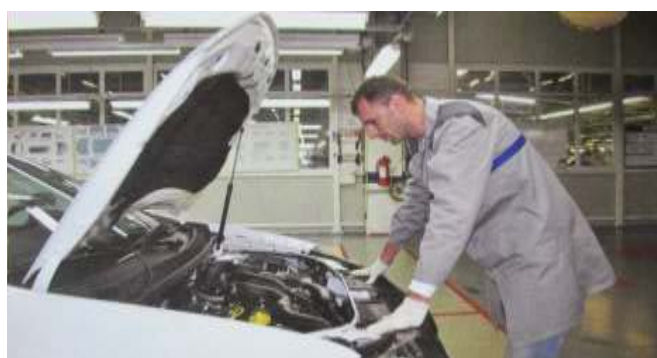
Figura 4. Verificarea amănunțită

Globală, fiecare element este privit în ansamblu .

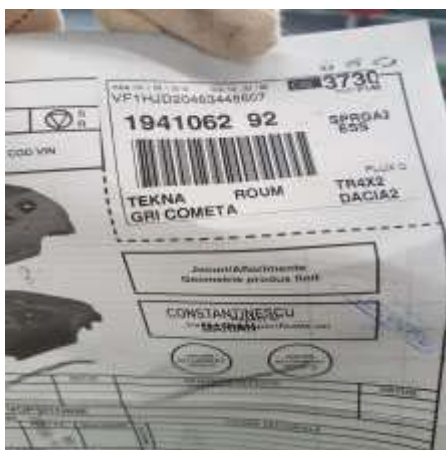
Figura. 5. Serie identificare auto

În urma evaluării de către cotatorii SAVES[9], din data de 19.03.2019, pe un autovehicul model Duster, a fost penalizată o neconformitate cu un grad de cotație V1, a elementului U.F.S. (Figurile 5,6,7).

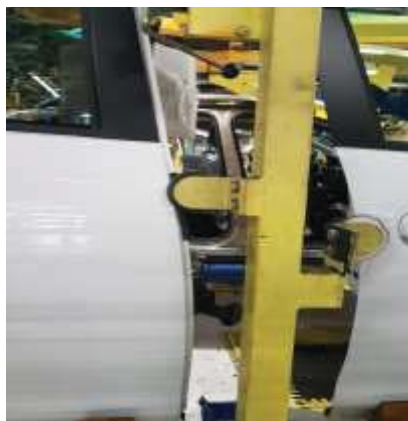
Figura 8. Balanselă uși

Neconformitatea, zgăriat ușă față stânga, a apărut datorită deteriorării rotelor din cauciuc de pe balanselă ce transportă ușile echipate în postul de montare pe caroserie (Figura 8).

Ca și metodă de îmbunătățire propun, fixarea unei protecții din cauciuc (Figura 10) pe fiecare ușă în zona în care piesa vine în contact cu rolele de pe balanselă (Figura 11).
